Análisis y Reforzamiento Estructural Templo de Santo Domingo

Análisis y Reforzamiento Estructural del Templo de Santo Domingo

Evaluación estructural del estado actual del Templo de Santo Domingo, perteneciente al Convento Santísimo Rosario de Cuenca y propuesta técnica inicial de reforzamiento estructural

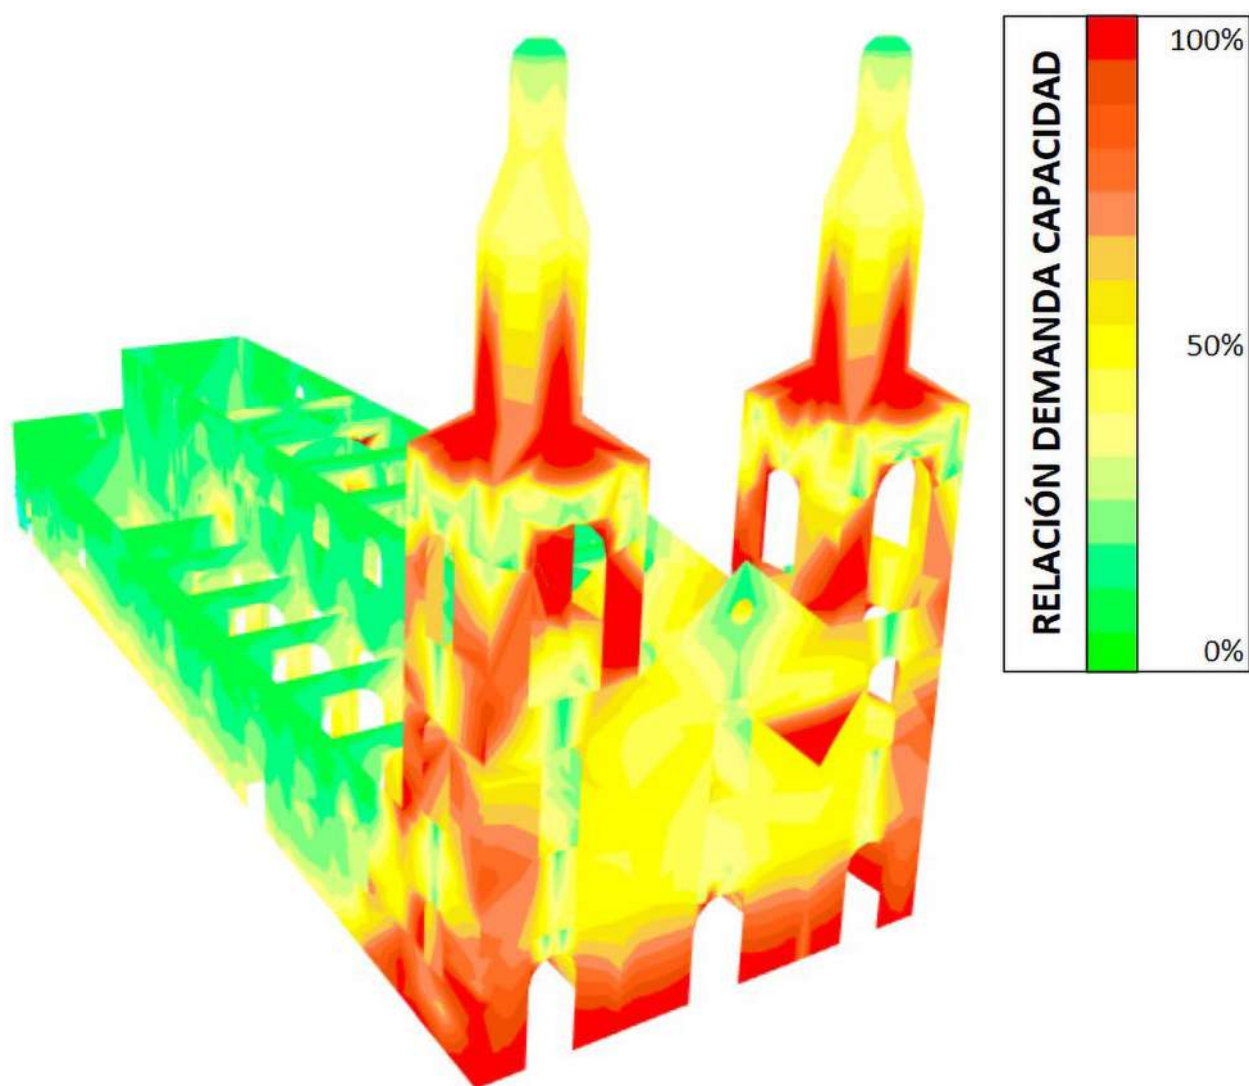
Figura 12: Resultado por mapa de color del diagrama general de esfuerzo a compresión
Elaboración: Departamento de Consultoría Técnica - UDA Civil

Debido a la cantidad de elementos, y número de combinaciones, no es posible indicar de manera gráfica todos los resultados obtenidos para cada elemento. A continuación, se indican los diagramas de las envolventes máximas y mínimas para los distintos esfuerzos.

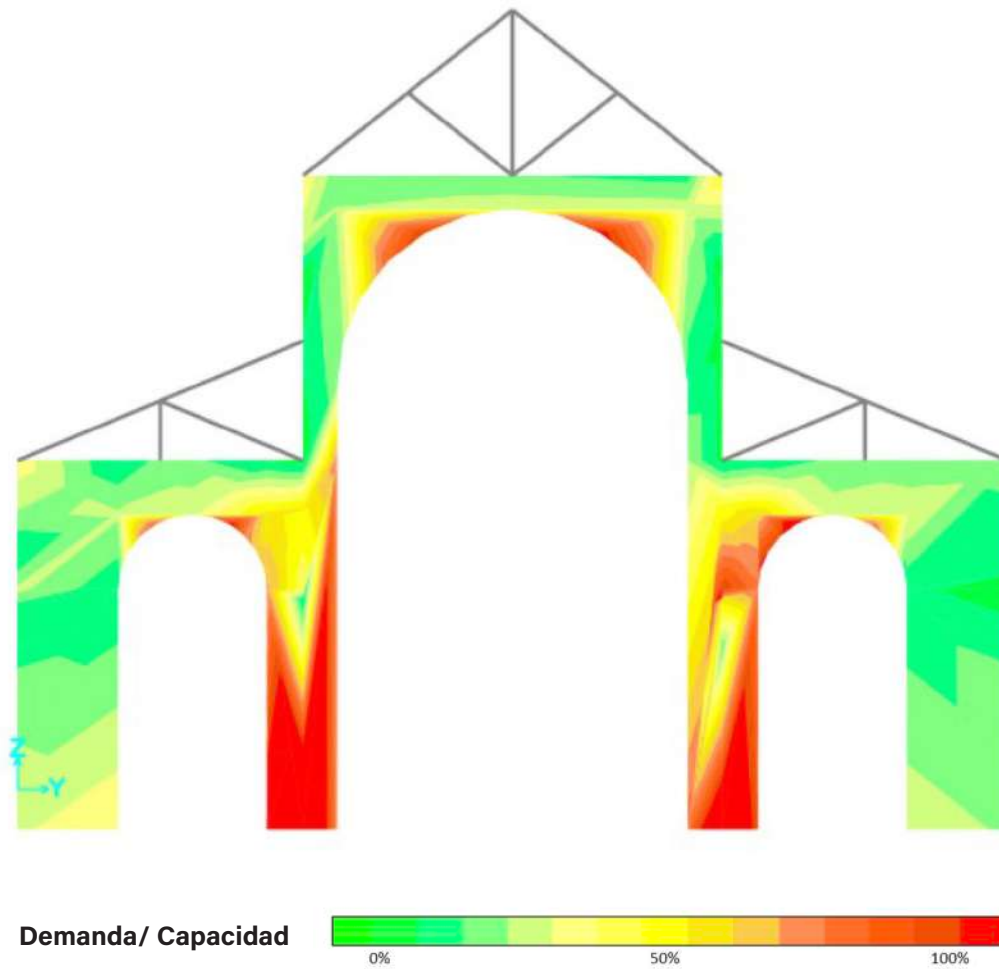
Figura 50: Diagrama de esfuerzo a tracción eje G
Elaboración: Departamento de Consultoría Técnica - UDA Civil

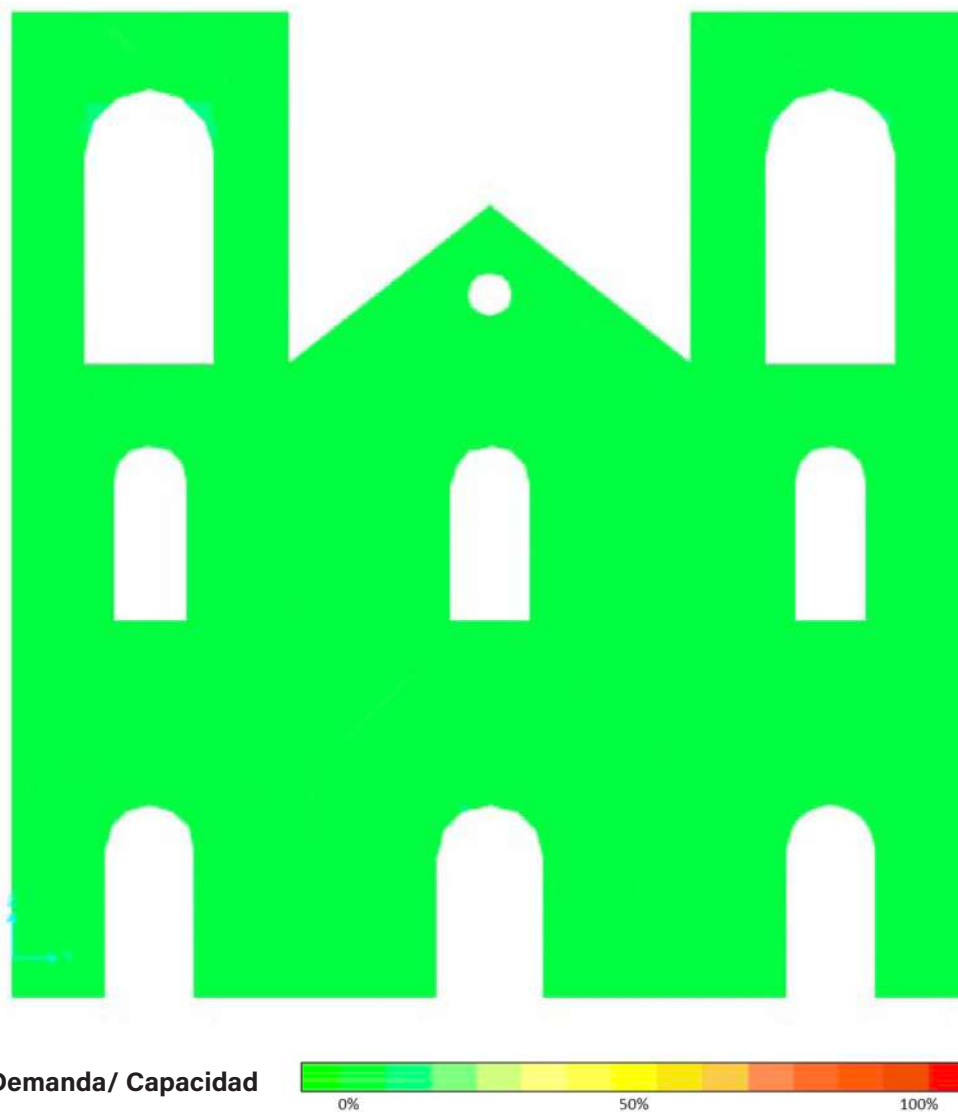
Figura 78: Diagrama de esfuerzo a tracción eje J (sección compuesta)
Elaboración: Departamento de Consultoría Técnica - UDA Civil

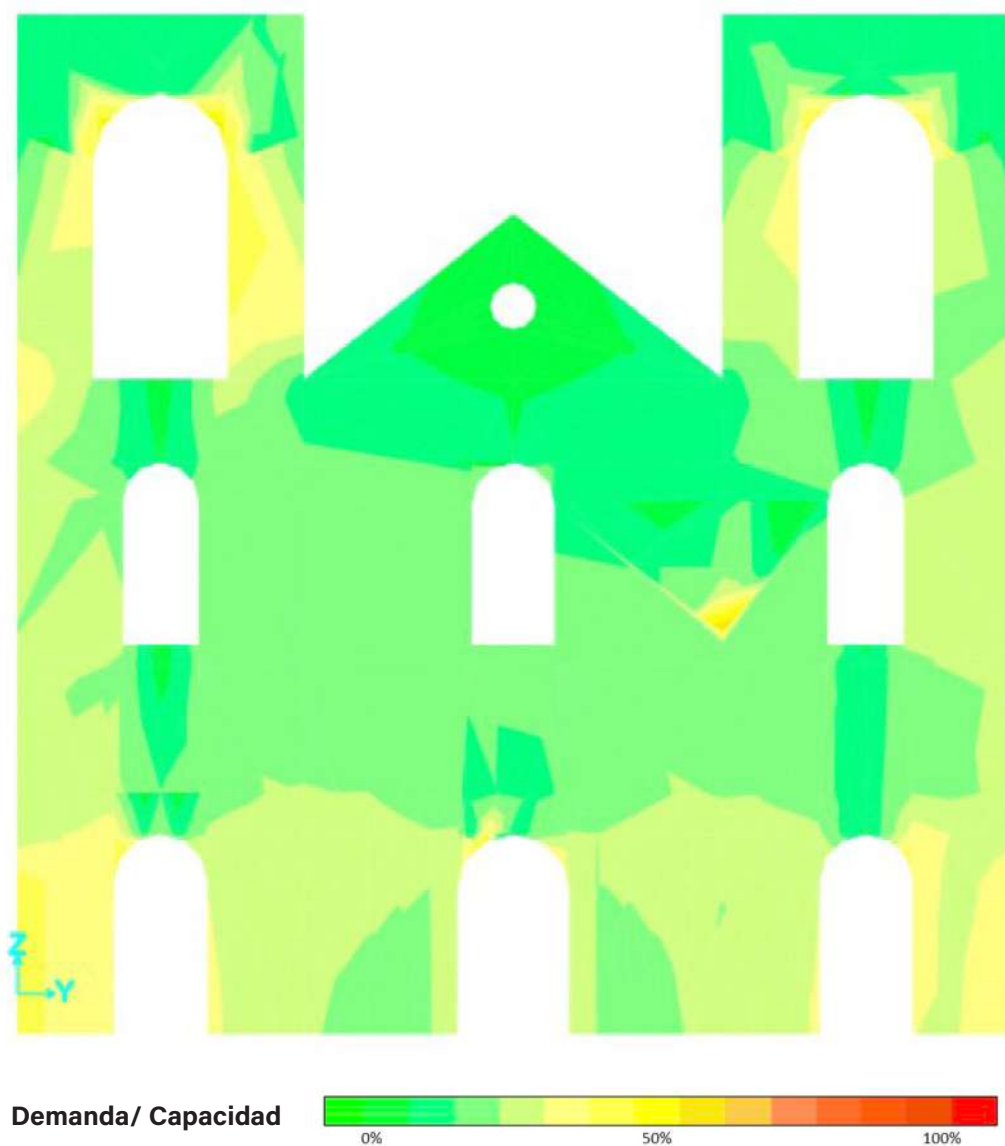
Figura 79: Diagrama de esfuerzo a compresión eje J (sección compuesta)
Elaboración: Departamento de Consultoría Técnica - UDA Civil

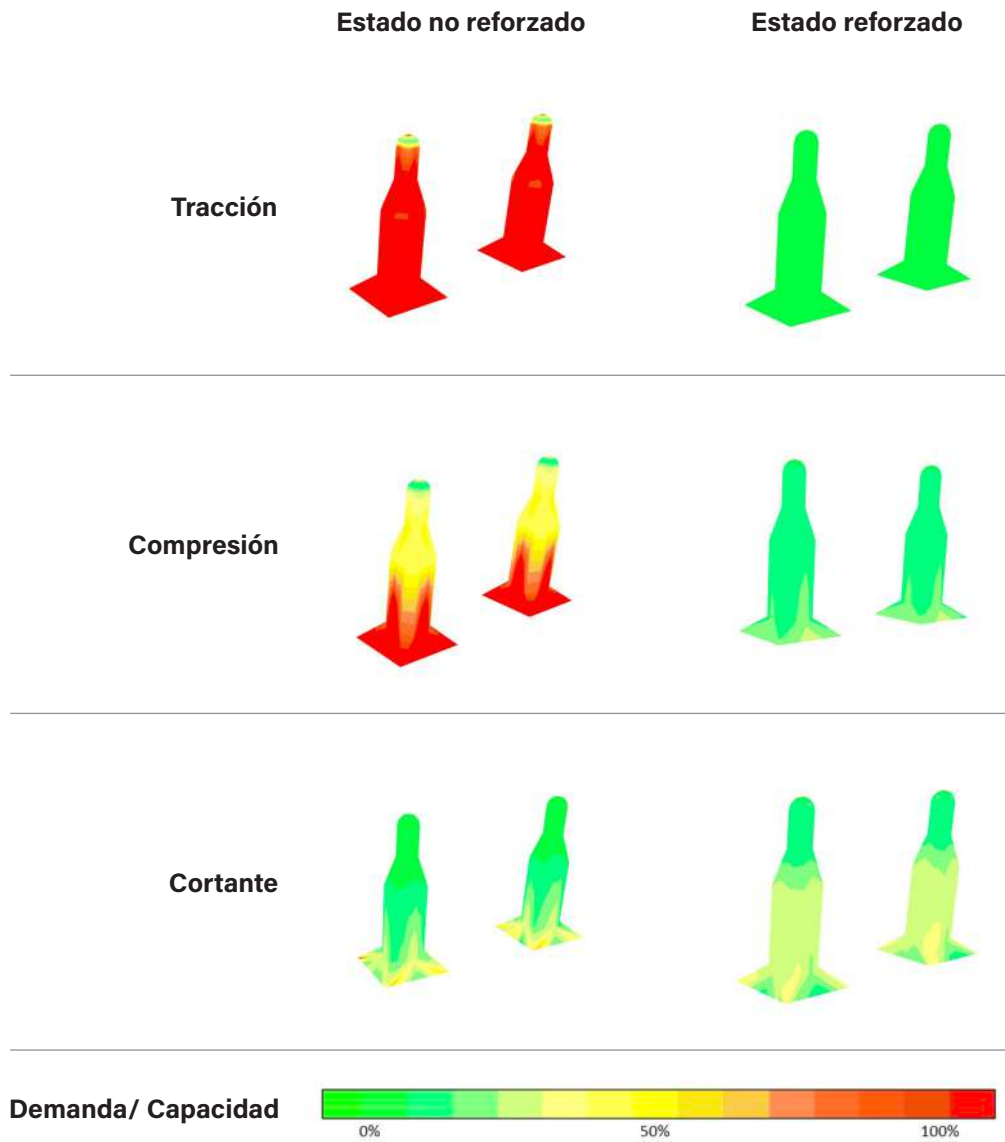
Tabla 105: Comparación del estado actual vs posterior al reforzamiento de las cupulas
 Elaboración: Departamento de Consultoría Técnica - UDA Civil

En el presente capítulo se presenta una comparativa gráfica entre el estado actual y posterior al reforzamiento tanto del eje I como de las cúpulas, con la finalidad de ejemplificar los resultados obtenidos en este estudio.
