Análisis y Reforzamiento Estructural Templo de Santo Domingo

Análisis y Reforzamiento Estructural del Templo de Santo Domingo

Evaluación estructural del estado actual del Templo de Santo Domingo, perteneciente al Convento Santísimo Rosario de Cuenca y propuesta técnica inicial de reforzamiento estructural

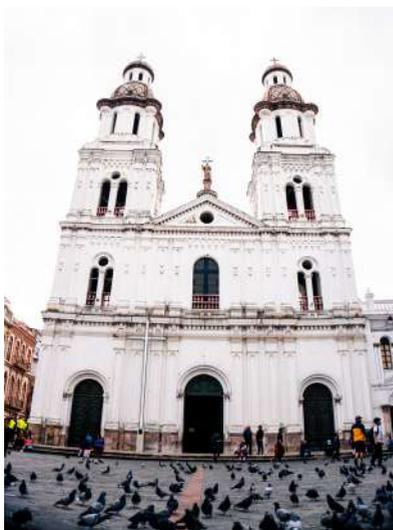
La edificación, de carácter ecléctico, consta de dos torres en su espadaña de 40 m. de altura, con un estilo neoclásico. Su construcción se constituye de ladrillo artesanal, tumbados de latón, techos de teja artesanal y pisos de madera, en su mayoría y posee algunas columnas marmoleadas. Estas características constructivas la convierten en una edificación patrimonial, única.

Figura 1: Espadaña del Templo de Santo Domingo
Fuente: Andersson Sanmartín, Departamento de Comunicación de la Universidad del Azuay

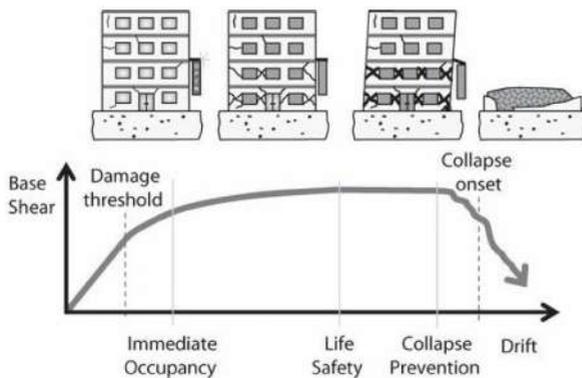
De acuerdo a las recomendaciones de la NEC-15 la estructura debe diseñarse garantizando el nivel de "Seguridad de Vida". Teniendo el sismo un periodo de retorno de 1000 años.

Se debe considerar que el punto de desempeño correspondiente a "Seguridad de Vida" exige reparaciones y rehabilitación estructural luego un evento sísmico.

Figura 4: Nivel de desempeño estructural

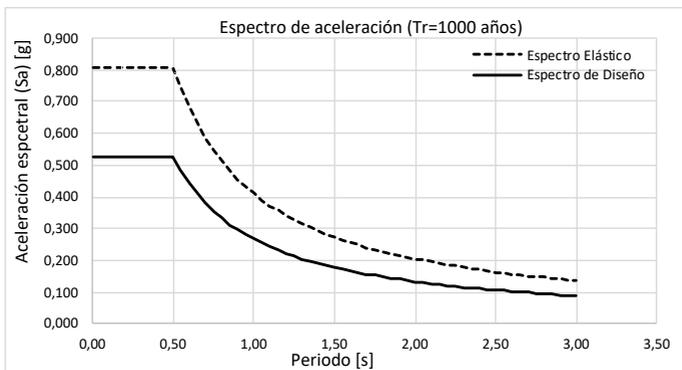
Para definir la demanda sísmica de la estructura se debe considerar la ubicación geográfica del proyecto, como se recomienda en el mapa de riesgo sísmico de la NEC-15. Se consideran todos los parámetros requeridos en la norma, y se procede con el análisis estructural de la edificación, en un software especializado.

Figura 5: Espectro de diseño (aceleración tiempo esperado)

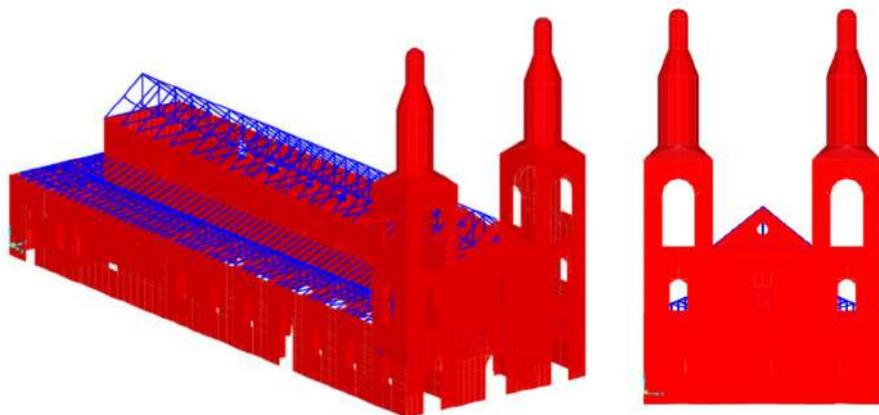
Para el análisis se han considerado a las secciones de mampostería con su inercia agrietada equivalente al 0.9 de la inercia del elemento, debido a que estos elementos no se agotarán a flexión.

De igual manera, para el modelo dinámico de la estructura no se considera la rigidez aportada por aquellos elementos que no son parte del sistema resistente a cargas laterales, tal como la losa y las escaleras. Estos elementos serán evaluados y diseñados solo para cargas gravitatorias.

Figura 6: Modelo de la estructura
Elaboración: Departamento de Consultoría Técnica - UDA Civil

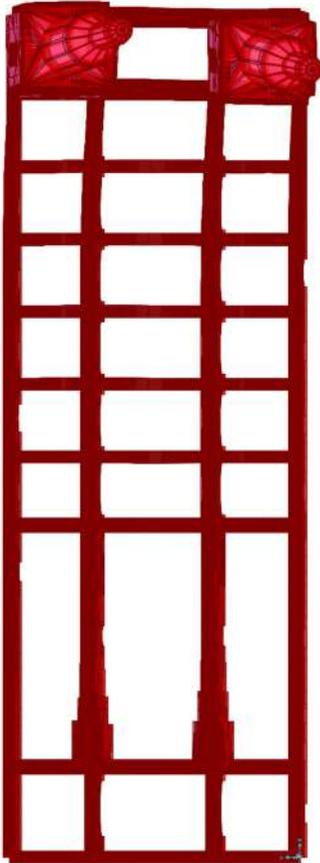
A continuación, se observa el modo fundamental traslacional. De igual manera, se utilizan modos suficientes para alcanzar más del 90% de la masa movilizada en el análisis, según lo demanda la norma.

Figura 7: Modo de vibrar Rz
Elaboración: Departamento de Consultoría
Técnica - UDA Civil

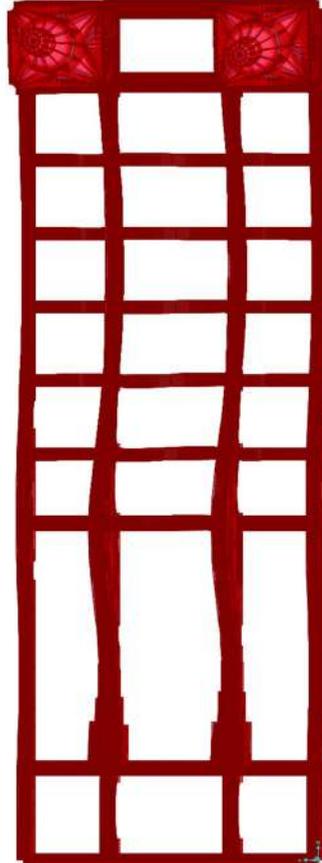
Figura 8: Modo de vibrar Y
Elaboración: Departamento de Consultoría
Técnica - UDA Civil

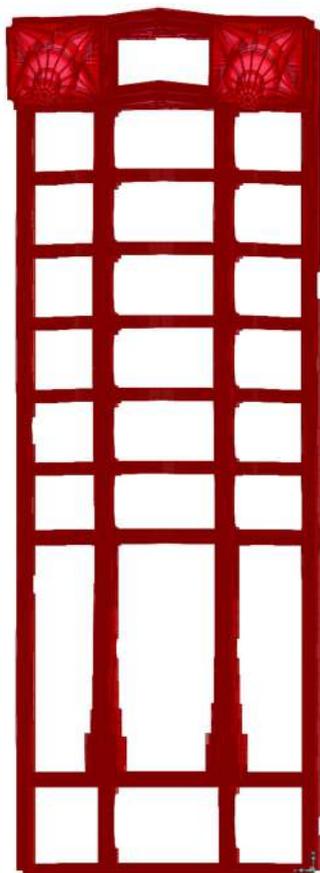
*Figura 9: Modo de vibrar X
Elaboración: Departamento de Consultoría
Técnica - UDA Civil*

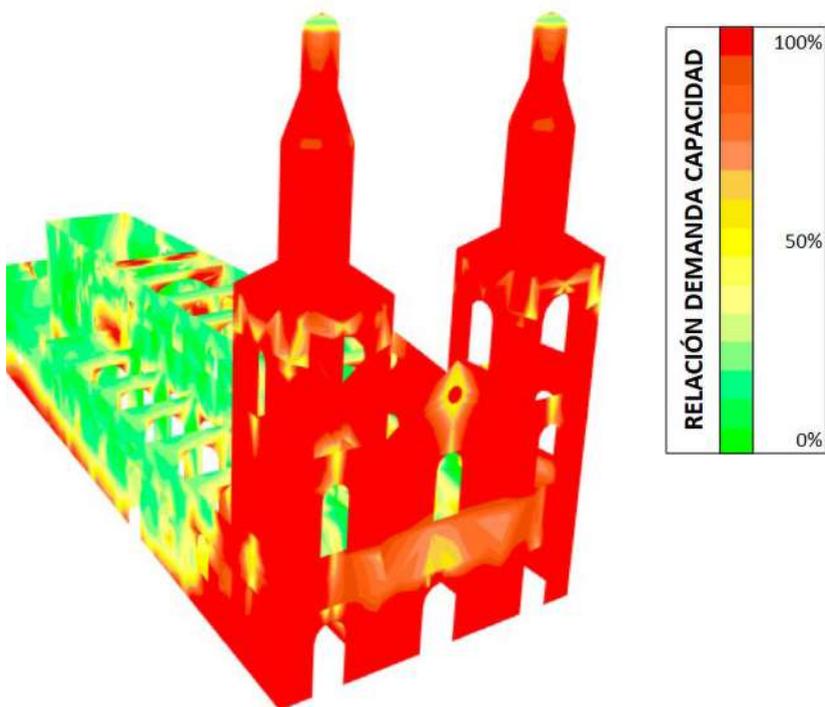
Una vez definida la configuración estructural de la edificación, se procede a realizar un análisis por resistencia en función de las cargas establecidas. Se verifica el diseño de las secciones mediante un software especializado, y se corrobora la información en hojas de cálculo de elaboración propia.

Figura 10: Resultado por mapa de color del diagrama general de esfuerzo a tracción
Elaboración: Departamento de Consultoría Técnica - UDA Civil

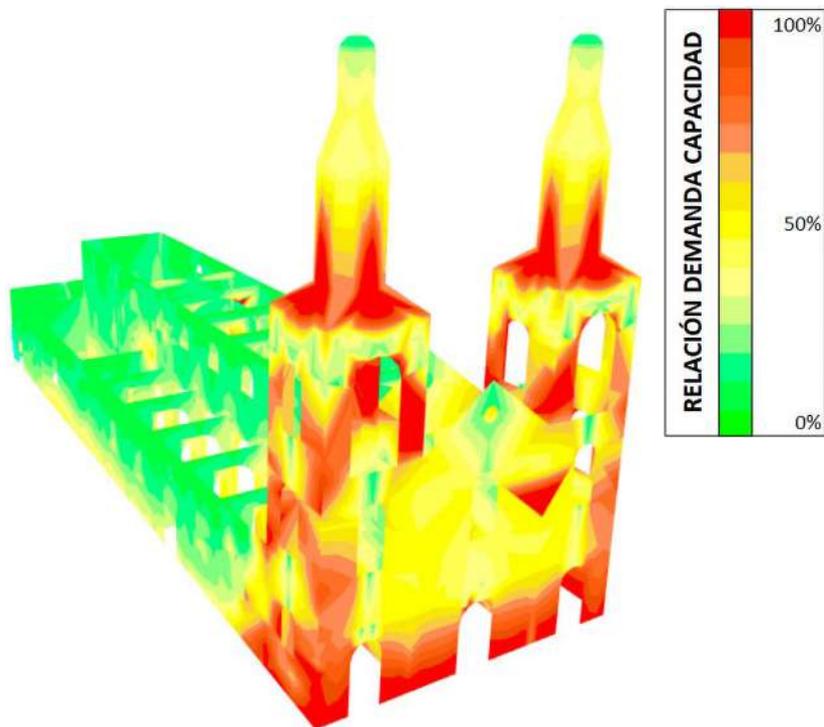
Figura 11: Resultado por mapa de color del diagrama general de esfuerzo a compresión
Elaboración: Departamento de Consultoría Técnica - UDA Civil

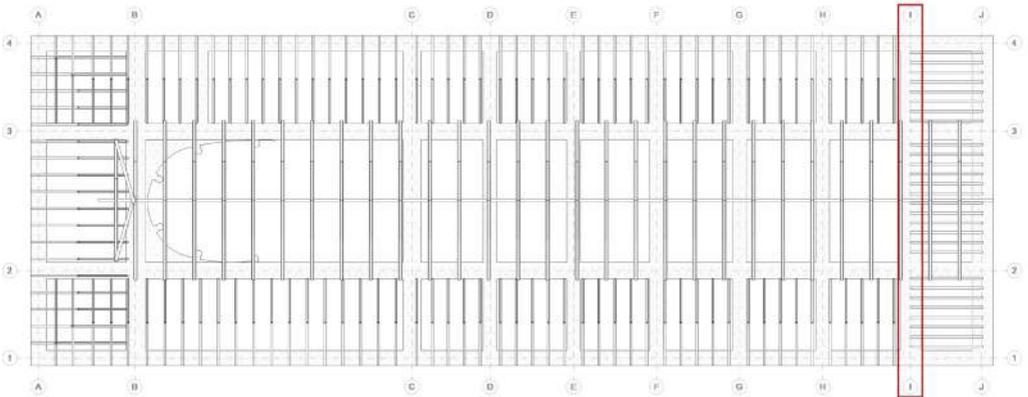
Figura 12: Distribución espacial del eje I

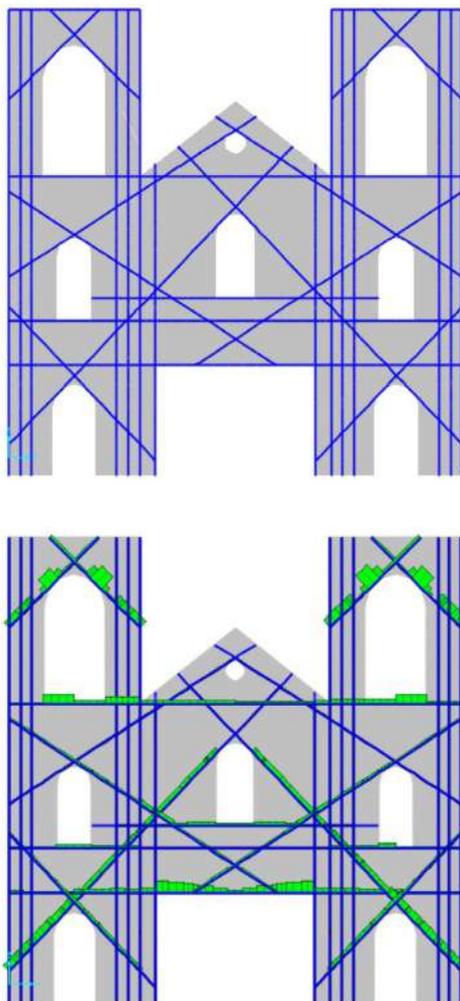
Se asume como primera opción el uso de micropilotes y tensores anclados internos en los muros de mampostería, para mejorar la resistencia y la ductilidad del sistema portante. Cabe indicar que el procedimiento de instalación de tensores internos anclados en mamposterías portantes, ya ha sido utilizado y probado en obras patrimoniales similares alrededor del mundo y dentro de nuestro país. Tal es el caso de la recuperación del **"Teatro León"** de la ciudad de Riobamba (2020), cuya rehabilitación de acuerdo con la versión de José Vázquez Calero, asesor estructural de esa obra: *"cuenta con un sistema de muros portantes en piedra tallada de cangahua volcánica, que tenía la particularidad que el anclaje especificaba el uso de mortero hidráulico de alta resistencia. Sin embargo, al contacto con el agua la piedra perdía propiedades mecánicas de anclaje y fue necesario la utilización de epóxicos expansivos, cumpliendo así, el encamisado del núcleo de muro central con estas tecnologías. El objetivo fue cumplido y se mejoró la ductilidad de sistema portante, con micropilotes, encamisado y mantos de fibra de carbono"*.

Figura 13: Esquema de reforzamiento interno eje I
Elaboración: Departamento de Consultoría Técnica - UDA Civil

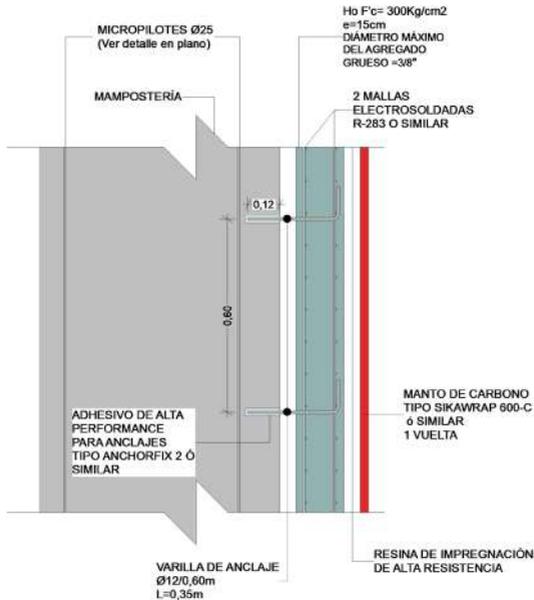
Por otro lado, otras técnicas de reforzamiento y mejoramiento de la demanda sísmica en obras patrimoniales hacen relación al encamisado de muros portantes con hormigón armado, con mallas, vinculados a las paredes existentes mediante un sistema de anclaje de pines, mejorando de manera sustancial la ductilidad de los muros (comportamiento ante acciones sísmicas), procedimiento investigado y recomendado por Patricio Placencia Andrade, anteriormente citado en este documento.

La propuesta del encamisado, incluye además la utilización de un manto de carbono, una técnica novedosa en el reforzamiento de muros portantes que aporta resistencia y funcionalidad en la instalación y se acomoda a la geometría de los elementos estructurales. Al respecto existe una especificación técnica desarrollada para el montaje e instalación del manto de carbono, cuyo detalle consta en la norma norteamericana ACI 440.2R

Figura 14: Esquema de reforzamiento externo eje I
Elaboración: Departamento de Consultoría Técnica - UDA Civil

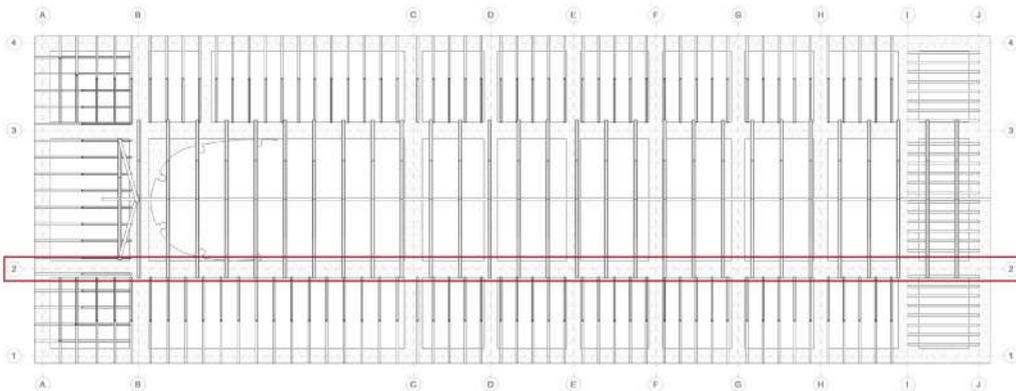
En este eje se implementan las mismas técnicas de reforzamiento, obteniendo los siguientes resultados:

Figura 15: Distribución espacial Eje 2

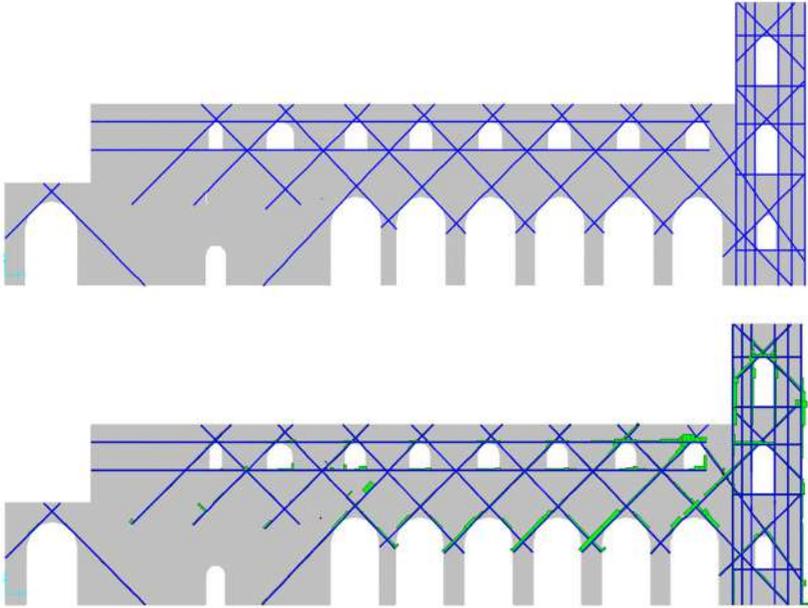
Figura 16: Esquema de reforzamiento interno eje 2
Elaboración: Departamento de Consultoría Técnica - UDA Civil

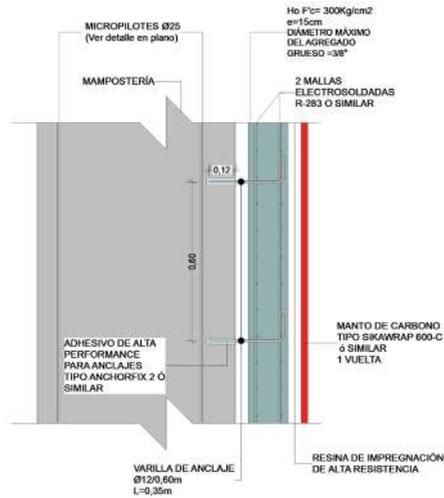
Figura 17: Esquema de reforzamiento externo eje 2
Elaboración: Departamento de Consultoría Técnica - UDA Civil

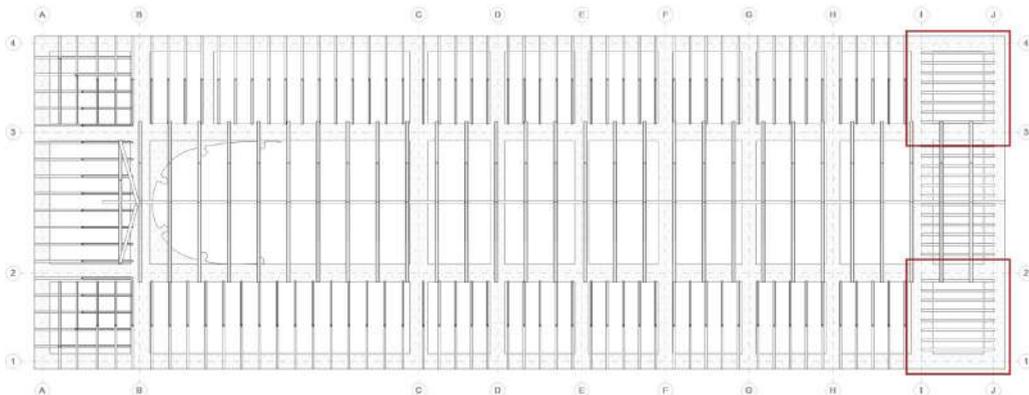
En lo relacionado a los campanarios, se aplica el mismo análisis del modelo y la demanda de esfuerzo propone un encamisado con hormigón armado y un revestimiento con manto de carbono, para mejorar la ductilidad de estos elementos estructurales.

Figura 18: Distribución espacial cúpulas

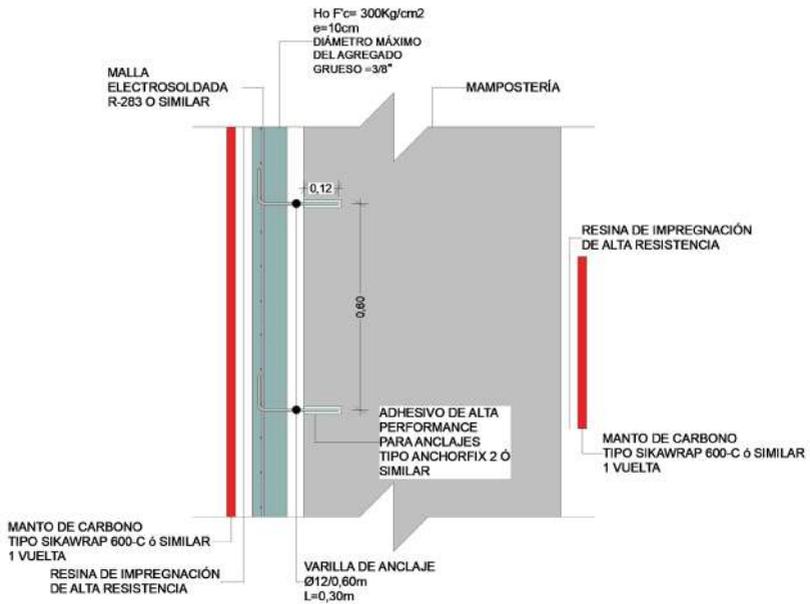
Figura 19: Esquema de reforzamiento externo de las cúpulas
Elaboración: Departamento de Consultoría Técnica - UDA Civil
