USO DEL SUELO DE ACUERDO A LA DINÁMICA DE LA ZONA (TULSMA 2015)

Ruido

en Cuenca 2019-2021

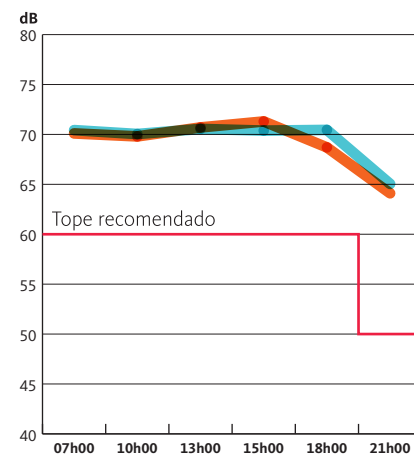
Gráfico 13. Sonómetro vs sensor. Nodo Calle Larga

El sensor de la escalinata Juana de Oro se ubica en sector de la Calle Larga, la misma que es considerada como zona comercial, debido a la presencia de bares, discotecas y restaurantes. La calzada está a nivel de adoquín, es de dos carriles en un sólo sentido.

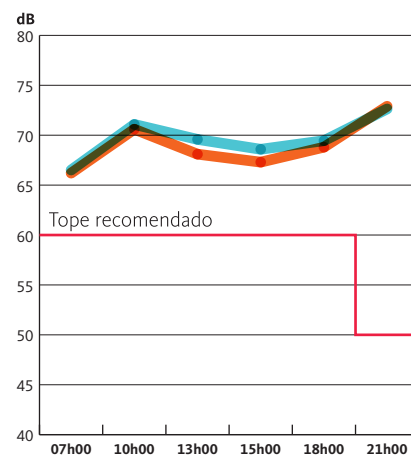
Gráfico 16. Sonómetro vs sensor. Nodo El Estadio

La zona de El Estadio se caracteriza por la presencia de bancos, supermercados y negocios relacionados con el comercio.
